Planta de las excavaciones zona W, sector D5- D6

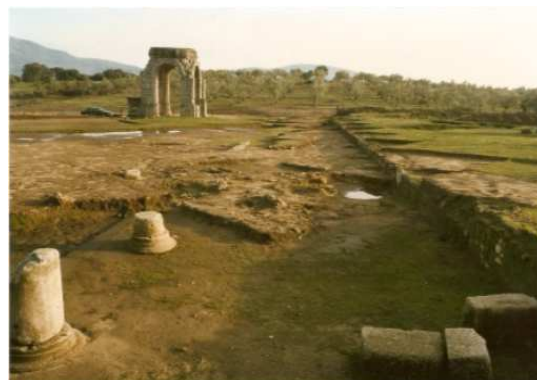
Foto 3 Galería porticada

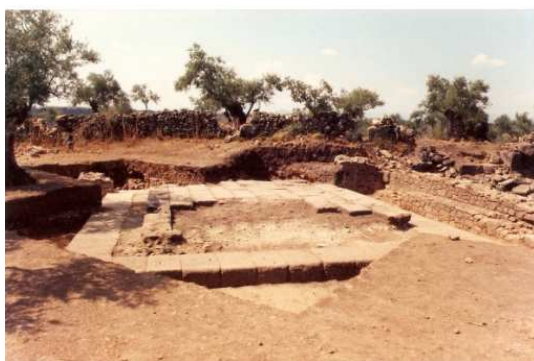
Foto 4 Plataforma del templo

Al noreste del área del foro a tan solo un metro de distancia aproximadamente del edificio llamado templo de Júpiter, quedó al descubierto una plataforma o área sagrada que tendría en su centro una ara de ofrendas, con o sin cerca, en la parte norte de esta superficie enlosada, arrancaríá la escalinata de acceso al templo.(foto 4)

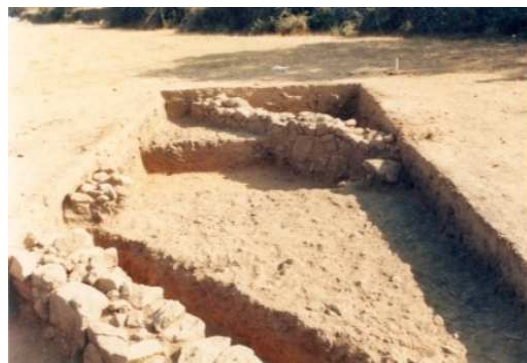
Foto 5 vivienda sector D9

En el sector D9, a 99 mts, del arco, junto a la antigua carretera, se llevó a cabo una cata para determinar si conservaba alguna estructura, quedando al descubierto los muros de una vivienda (foto,5). En el sector H6, H7, se realizaron varias catas, unas para establecer las características de la muralla y otras que aclararon correspondían a los muros de viviendas.(foto 6).
